9, Lindevænget  
Lindevænget 7-263  
8600 Silkeborg

Lindevænget 171-263  
8600 Silkeborg

Arkitema K/S, Frederiksgade 32, 8000 Aarhus C

Dette er resultatet af Byggeskadefondens 1-års eftersyn, som hermed er afsluttet.

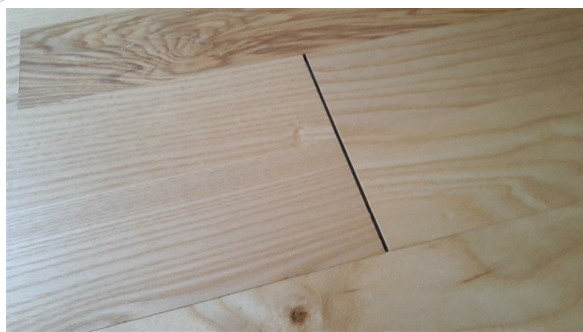
Trægulvet har åbne fuger i længdestød imellem parketstavene.  
I ender opstår fugerne mod tilstødende bygningsdele.  
Trægulvet nedbøjer flere steder under betrædning så meget, at det kan ses og mærkes.  
Gulvet slipper eksempelvis fodlisten helt.

Jf. Byg-ERFA blad (43)99 09 23 Åbne fuger i trægulve tyder svigtet på, at trægulvene har haft for højt et fugtindhold da de blev lagt.

Åben fuge i endestød imellem parketstave

Svigt skal udbedres – øget vedligeholdelse vil ikke være nok.

Årsagen til de registrerede svigt, fejl og mangler ved byggeriets trægulve skal klarlægges ifm. bygningsejers 1-års gennemgang af renoveringsarbejderne. Den manglende dokumentation for de berørte bygningsdele herunder nye underkonstruktioner ('skumbeton' med udtørringstider etc. ) skal ligeledes fremlægges.

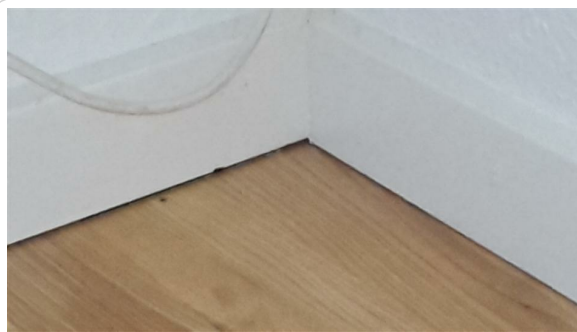
Gulv uden belastning har sluppet fodlisten

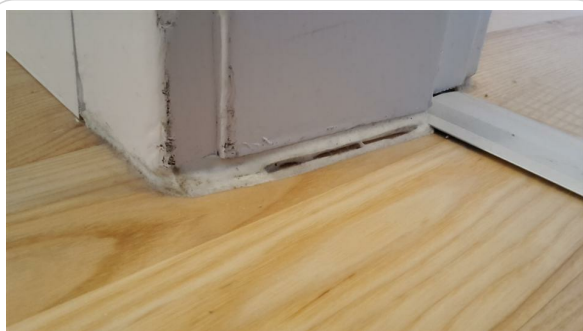
Gulvskinne og elastisk fuge har sluppet gulvet.

Sjusket finish på arbejdet iøvrigt.

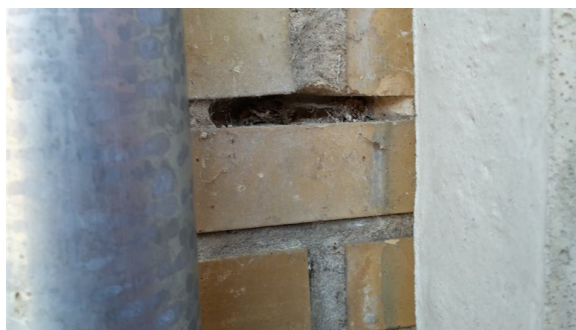
Hullerne i skalmurens fuger efter det eksisterende hegns fastgørelse er ikke lukket.

Hul i lejefuge

Der er byggeteknisk svigt.  
Svigtet skal udbedres – øget vedligeholdelse vil ikke være nok.

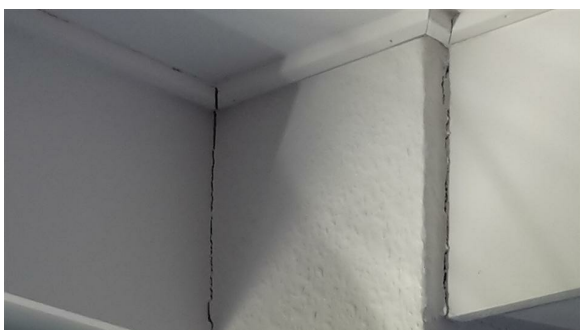
Ny let bagvæg har ikke den fornødne forankring til tilstødende konstruktioner.

Let bagvæg over vinduer revner mod tilstødende bygningsdele

Svigt og skade skal udbedres – øget vedligeholdelse vil ikke være nok.

Den manglende dokumentation for forskriftsmæssig udførelse af bygningsdelene skal fremlægges senest til bygningsejers 1-års gennemgang af renoveringsarbejderne, hvorefter nødvendige byggetekniske foranstaltninger herefter skal gennemføres, så alle bygningsdele er forskriftsmæssige.

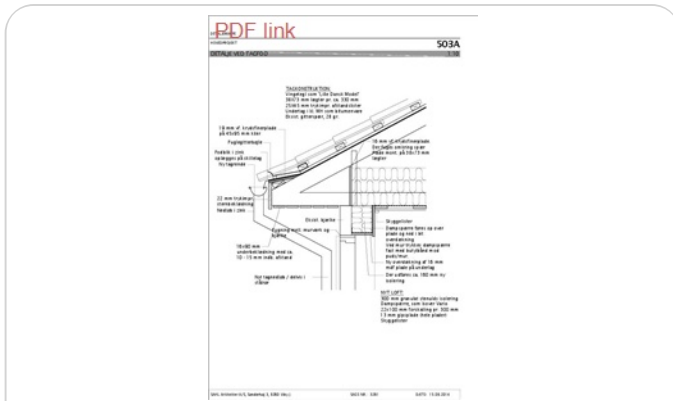
Træunderlaget er alene beskrevet som "nødv. træunderlag" og forankring til tag, tagrem og teglydervæg i siderne er ikke beskrevet.

Detaljen der viser, men ikke beskriver vægkassen

Manglende dokumentation skal fremskaffes.

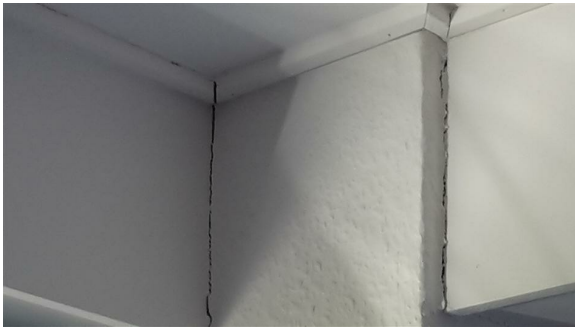
Foto fra nr. 109

Der er et generelt problem i bebyggelsen med, at den lodrette MDF plade på vægkassen revner i samlingen mod tilstødende bygningsdele. Det kan være både lodrette samlinger, som vist på indsat bilag og vandrette samlinger mod loft.

Revne mellem ny og eksisterende plade på let bagvæg under loft.

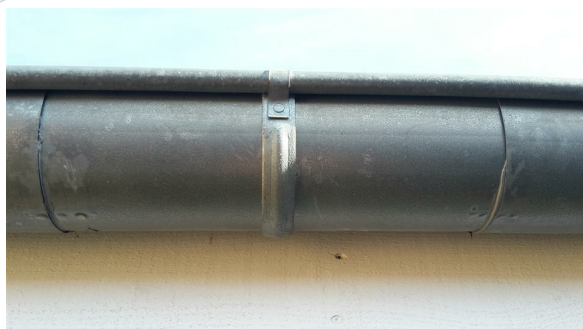
Tagrender er ikke udført med ekspansionsstykke i tagrenden mellem de to indvendige tagrendehjørner mod gårdhaven.

Der er indsat et kort tagrendestykke på 40-60 cm, men det er limet fast i begge ender, og fungerer derfor ikke ekspanderende.

Fast tagrendestykke fremfor et ekspansionsstykke.

Tagrender - som ikke er forskriftsmæssige - skal ændres, så disse alle steder er i overensstemmelse med gældende forskrifter og regler.

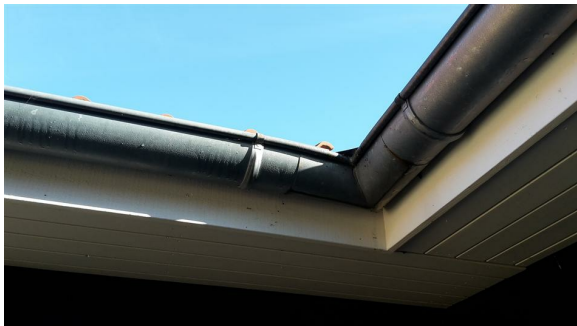
Det faste hjørnestykke af tagrenden er presset nedad og har bagfald iforhold til hvor nedløbsrøret er placeret.

Tagrende hjørnestykke med nedbøjning

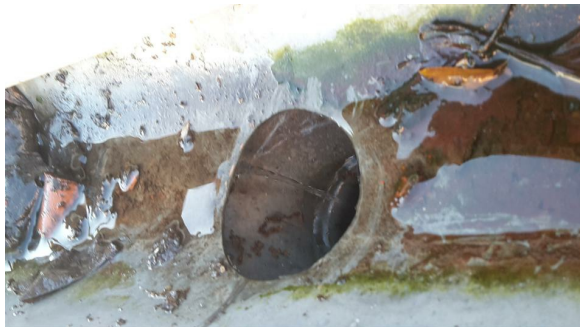
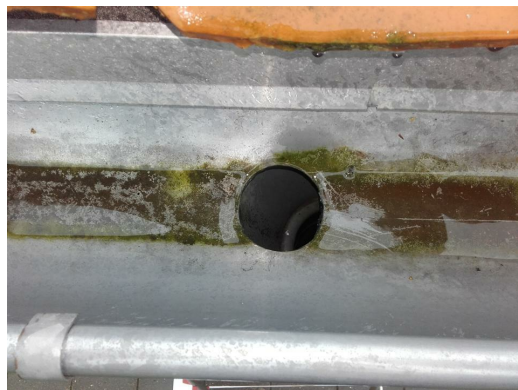
Ved tagrender i etape 1-3 er der registreret huller ned til ca Ø50 mm mod nedløbsrør, som er dimension Ø75 mm.

Dermed sætter hullet begrænsningen for, hvor meget vand der kan løbe fra tagrenden.

Desuden er hullerne ikke skåret glatte på underside, hvilket medfører at blade og snavs vil sætte sig fast.

Hul i tagrende over nedløbsrør

Svigtet skal udbedres – øget vedligeholdelse vil ikke være nok.

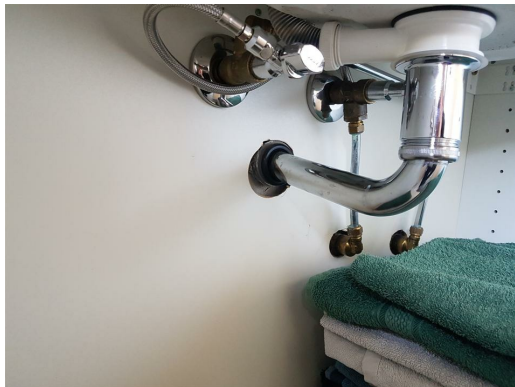
Bolig i nr. 221

Afløb under køkkenvask er udført med bagfald.

bagfald på afløb fra køkkenvask.

Der er byggeteknisk svigt.  
Svigtet skal udbedres – øget vedligeholdelse vil ikke være nok.

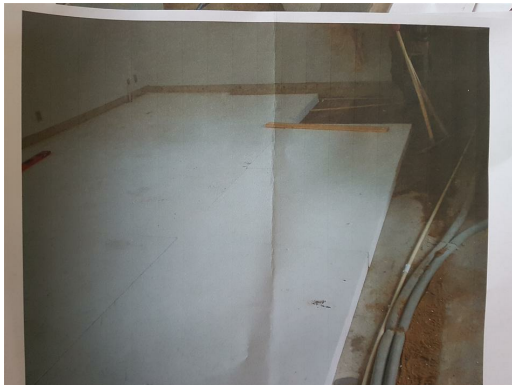
Rør til brugsvand, samt varmerør til radiatorer er ført ved siden af hinanden, og er stripset sammen.

Dette medfører, at beboerne ikke kan få tilstrækkeligt koldt brugsvand, da varmerørene afgiver varme til koldtandsrøret.

Billede 1. Sammenstripsede rør, adresse ukendt

Der er byggeteknisk svigt. Svigtet kan enten udbedres, eller det må imødegås med øget drift- og vedligeholdelse, herunder skærpet kontrol med skadelig bakterievækst i såvel det varme som det 'kolde' brugsvand.

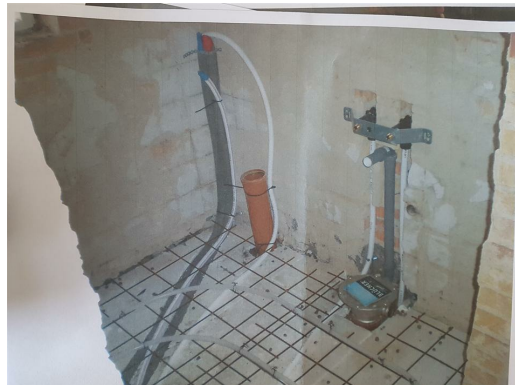
Iht. Pkt. 4.4.10 i arbejdsbeskrivelsen for VVS skal brugsvandsrør (PEX) ligge i isoleringen, men billede (2) viser, at brugsvandsrør i badeværelse er ført i beton sammen med gulvvarmeslanger. Dette er derfor i strid med arbejdsbeskrivelsen.

Billede 2. Sammenstripsede rør, adresse ukendt

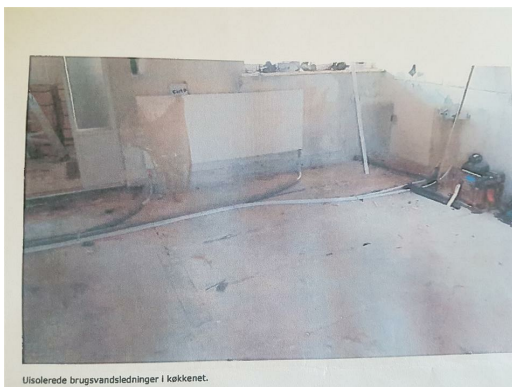
Billede 3. Sammenstripsede rør, udklip fra SlothMøllers tilsynsnotat. Adresse ukendt

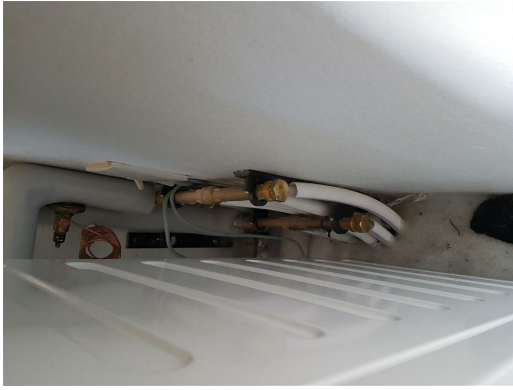
uisolerede fordelerledninger
